Las casas romanas extramuros de la plaza de la Morería. Aspectos de la arquitectura doméstica en la zona nororiental de la ciudad de Sagunto en el Bajo Imperio

The Roman houses outside the walls of the ‘plaza de la Morería’. Aspects of domestic architecture in the north-eastern part of the city of Sagunto in the Late Empire

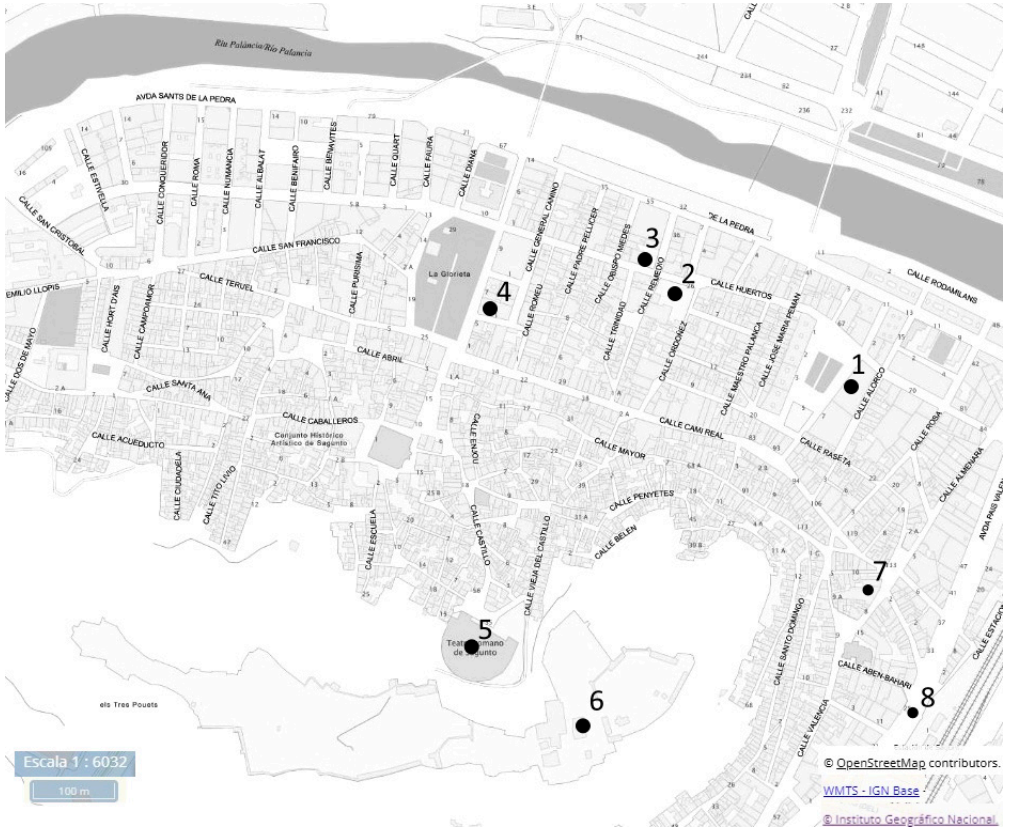
Figura 1. 1) Domus de la Plaza de la Morería; 2) Edificio monumental del solar de Quevedo; 3) Puerta del circo romano; 4) Mosaicos del Solar de la Lira Saguntina; 5) Teatro romano; 6) Foro romano del cerro del castillo; 7) Domus dels Peixos; 8) Calzada de la Avenida del País Valencià.

a construccions de caràcter funerari relacionats amb enterraments d'incineració. De igual forma, el estudi de les ajuars de les tombes ha ofert una data relacionada amb l'època julioclaudia (Melchor *et al.*, 2015: 240). El circo se disposa en el *suburbium* de la ciutat, fora del perímetre amurallat. El inici de les obres se ha establert a mitjans del segle II (Pascual, 2002; Aranegui, 2004b; Machancoses y Jiménez, 2017) (fig. 1).

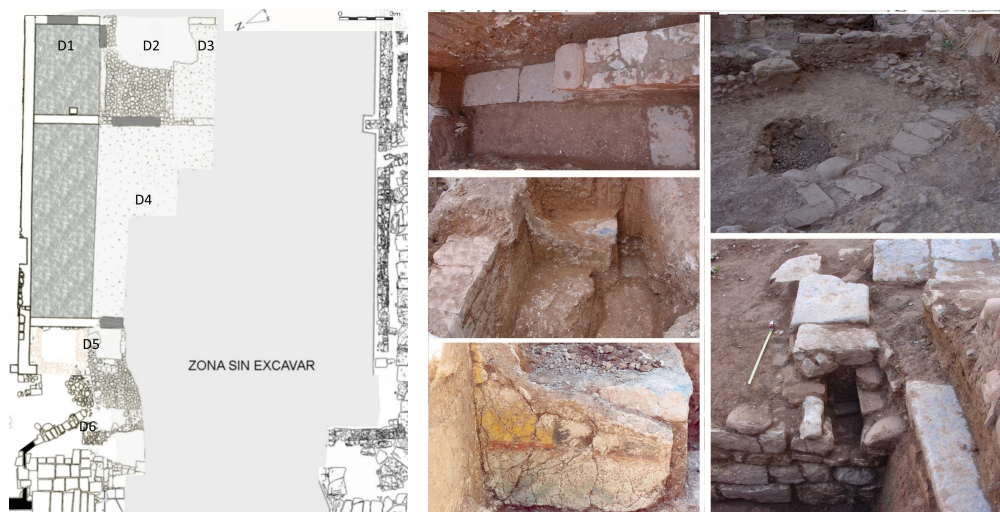
Figura 6. Planimetría de la *domus* D (ilustración: autores); fotografías del umbral, muros y pintura mural; detalle del alcantarillado (fotografías: autores).

muy cerca o quizá limitando con el trazado correspondiente al *decumanus minor* (fig. 6). Montserrat López y Paloma Chiner, arqueólogas que dirigieron los trabajos, interpretaron que en el Bajo Imperio se construyeron nuevas estancias en la parte noble de la vivienda, frente al área oeste. En la acera de la calzada se documentó un desagüe que conectaba la *domus* con la cloaca. De esta excavación solo se han publicado los resultados preliminares (López y Chiner, 1994). Entre 2004 y 2005 se retomaron los trabajos arqueológicos en este sector del solar. Destaca el hallazgo de dos umbrales de piedra caliza gris en la fachada este de la vivienda y un interesante conjunto de pintura mural. La decoración pintada utiliza los colores imitación de *giallo antico*, con tonos ocre y amarillo, negro, azul y blanco, y está organizada en paneles delimitados por una banda de color rojo. El motivo representado es un zócalo ornamentado con imitaciones de *crustae marmorea* con paneles alternos, tratándose de una decoración parecida a la documentada en Sagunto en la *Domus* dels Peixos.
