Estudi de conservació de l’Abris de Pinos (Benissa, Alacant): patologies i causes de deterioració d’un jaciment amb art rupestre levantí

A case study in conservation at Abric de Pinos (Benissa, Alicant): pathologies and causes of deterioration of a site with levantine rock art

GEMMA BARREDA USÓ

M.^a ANTONIA ZALBIDEA MUÑOZ

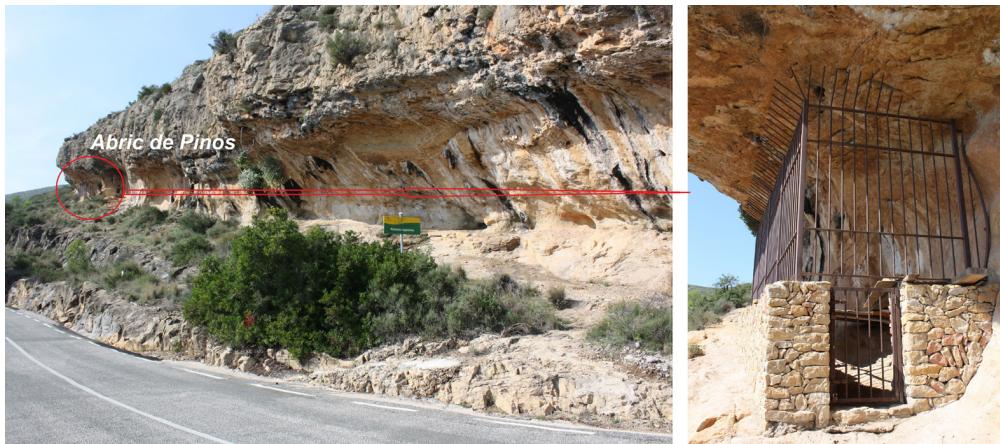
Figura 2. Cavitat rocosa on es troba situat l'Abric de Pinos (Benissa, Alacant). Detall del tancament (Barreda, 2012).

La cavitat rocosa en la qual se situen les pintures fa 5 m de profunditat per 7 m d'alçada (Ronda, 1990: 13-23). Actualment està tancada al públic per un enreixat de ferro instal·lat l'any 1995 (fig. 2). El tancament és una paret de pedra en sec (de aproximadament un metre d'alçada), sobre la qual es va ancorar l'enreixat. Al recinte de protecció s'accedeix a través d'una porteta lateral ($1 \times 0,70$ m).

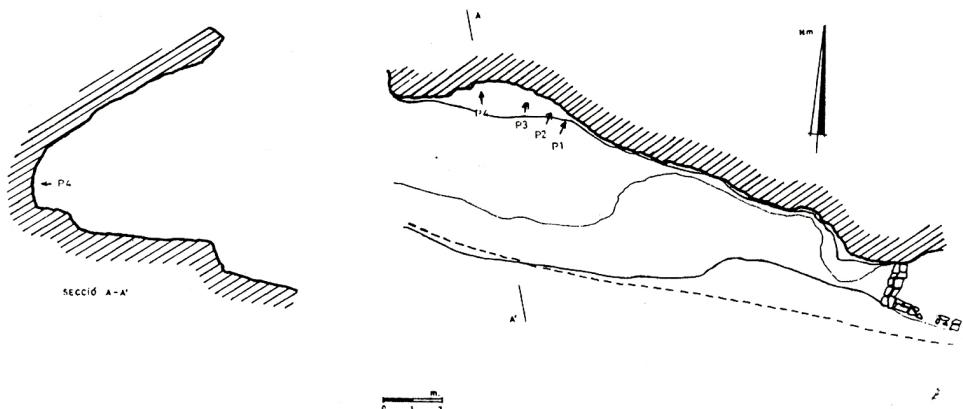
Figura 3. Planimetria de l'Abric de Pinos (secció i planta de la cavitat). Senyalització dels quatre panells de pintures rupestres (Hernández *et al.*, 1988).

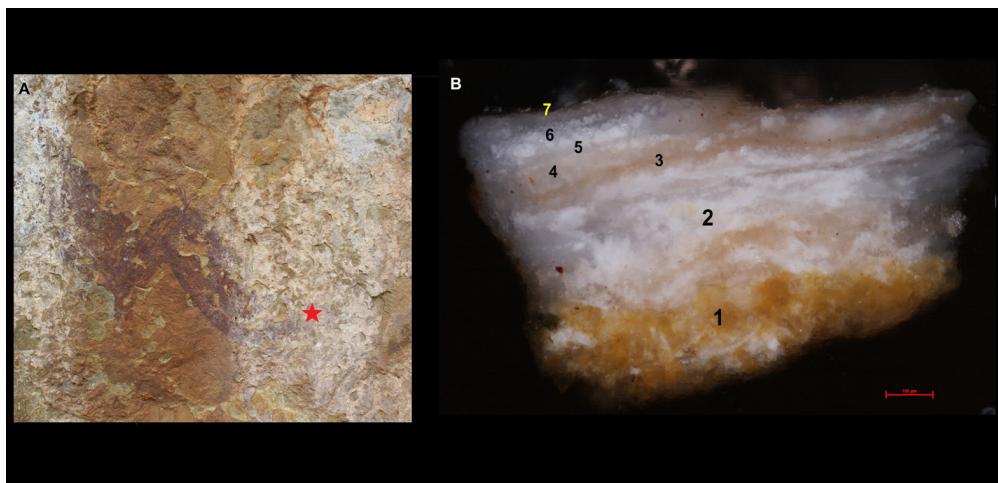
3. Un tercer bloc, destinat a la caracterització mineralògica de la roca i a la realització d'anàlisis científiques per a determinar l'origen de les capes de substrats depositades en superfície. Per a obtindre aquesta informació es van extraure mostres de roca que van ser estudiades al microscopi òptic (fig. 4) i al microscopi electrònic d'escaneig (SEM-EDX) (fig. 5).

Figura 4. A) Ubicació del lloc de on es va extreure una de les mostres del suport petri de l'Abric de Pinos (Benissa-Alacant), per a ser analitzada al microscopi òptic. Es va escollir una zona que aporta la màxima informació; en aquest cas, la figura del cèrvid. B) Secció estratigràfica de la mostra anterior, assenyalant les set capes detectades: 1. Suport d'aspecte caramel-litrat compost de calcita, dolomita, silicats i una xicoteta quantitat de terres. 2. Capa similar a l'anterior, però en major quantitat de magnesi i sense presència de terres. 3. Suport calcari amb major proporció de magnesi. 4. Suport de pedra calcària. 5. Capa fina de sulfat càlcic. 6. Capa de calcita, dolomita i aluminoisilicats. 7. Capa de sulfats càlcics de neoformació. (Barreda, 2012).

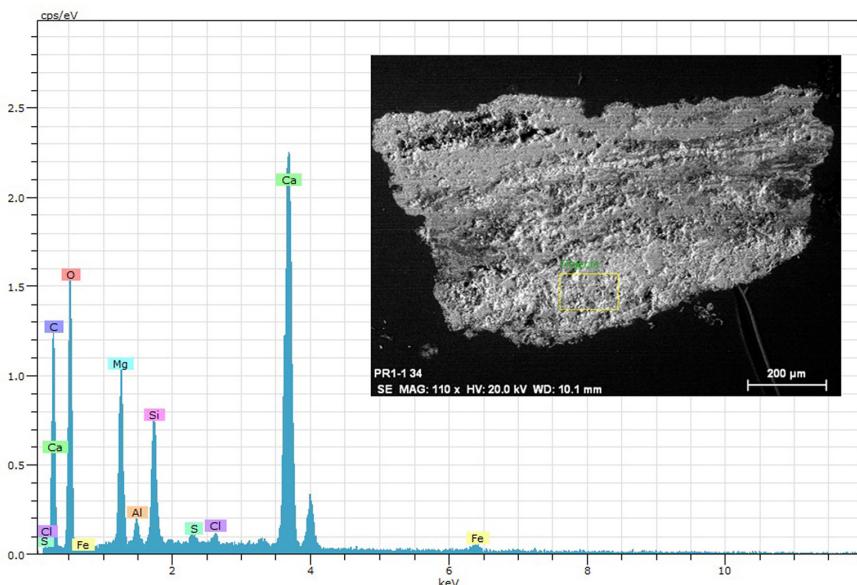
Figura 5. Anàlisi al SEM de la mostra anterior. En l'espectre EDX s'observa la presència de calci i magnesi procedent de la calcita i la dolomita i, per altra banda, l'alumini, el silici i el ferro procedents de la composició de les terres (Barreda, 2012).

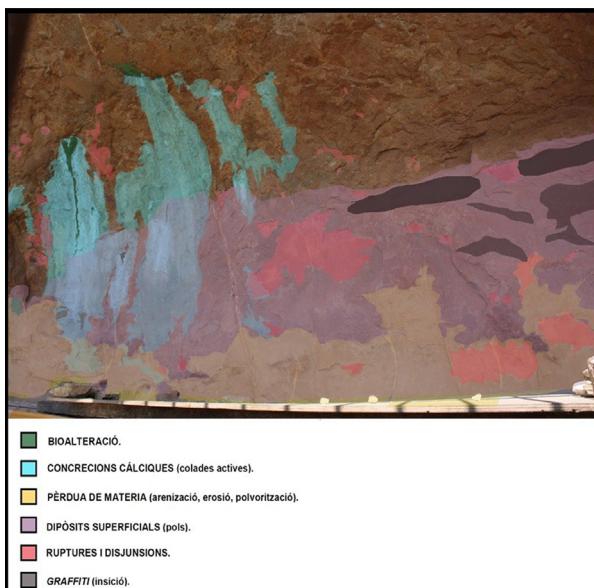
Figura 6. Mapa d'alteracions de l'Abric de Pinos
(Benissa, Alacant).

d'aquest referent, utilitzat anteriorment per Ballester (2003), s'elaboren els mapes d'alteracions (fig. 6), on queden reflectides, d'una manera gràfica, cadascuna de lesafeccions que incideixen en l'abric (sempre referenciades amb fotografies) i una fitxa tècnica (fig. 7) on queden registrats els estudis realitzats al jaciment.

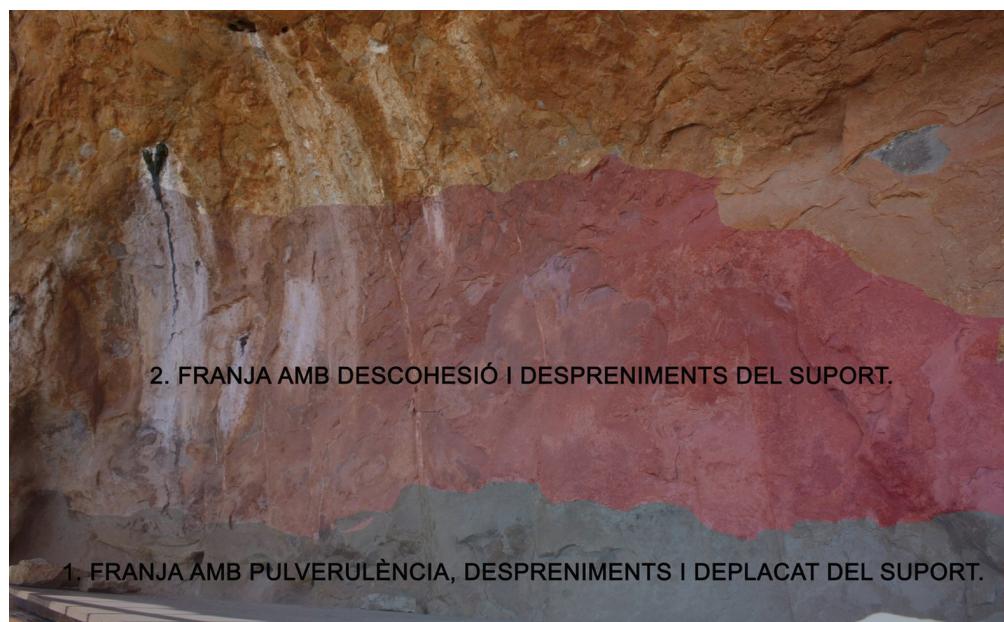
Com s'observa a la imatge (fig. 8), en línies generals es distingeixen clarament dues zones d'alteració en l'abric. La part inferior de la cavitat presenta un major grau de deteriorament que la superior, on es troben les pintures. Aquesta degradació diferencial pot ser

Figura 8. Alteracions fisicomècàniques del suport petri de l'Abric de Pinos. Vista general de l'abric on s'observa com les parts inferiors que pateixen major insolació i canvis bruscs de temperatura, presenten en conseqüència major deterioració, descamació, pèrdues de suport rocós, i més pulverulència. També es detecten vessaments actius de carbonat càlcic, deguts a la circulació continuada d'aigua amb creixement biològic (Barreda, 2012).

deguda al fet que la zona inferior pateix l'efecte de majors cicles d'insolació durant l'any, amb canvis bruscs de temperatura, que junt a les oscil·lacions de la humitat relativa ambiental i l'aportació de sals solubles procedents tant del mar com del subsòl o de l'alteració química de la mateixa roca (a causa de la filtració de l'aigua) (fig. 9), han ocasionat alteracions fisicomècàniques en el suport, i la descohesió interna de la roca en forma d'arenització (fig. 10), polvorització (la matriu interna es deteriora), deplacat, fissuració, etc.

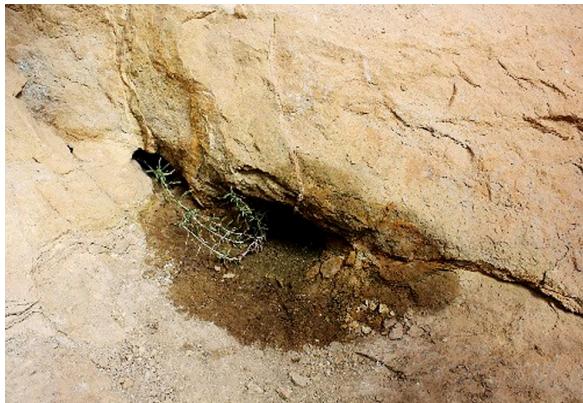
Figura 9. Filtració continuada d'aigua que genera arenització i pulverulència en el suport (Barreda, 2012).

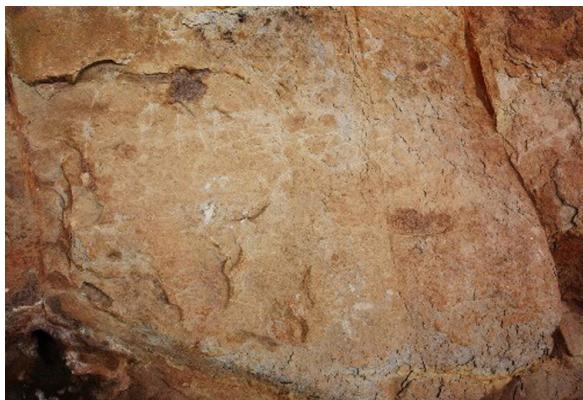
Figura 10. Arenització i pulverulència del suport petri (Barreda, 2012).

Aquest enclavament a l'aire lliure presenta nombroses alteracions de descohesió que haurien de ser intervingudes mitjançant mètodes de consolidació. Les zones més alterades són les situades a la part inferior i presenten pulverulència. Aquesta alteració deixa al

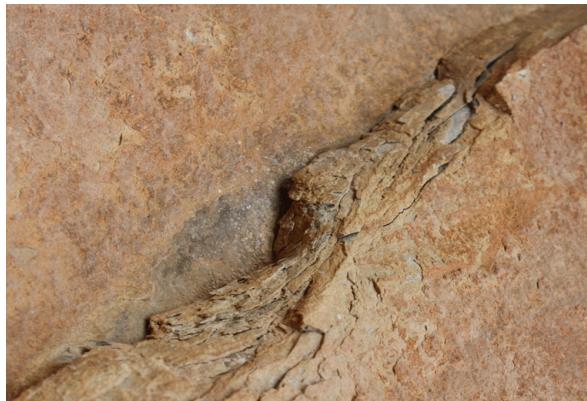
En la zona superior la superfície no presenta arenització, però el suport mostra gran quantitat d'esquerdes i fissures on s'acumulen partícules de pols superficial, que, amb l'elevat grau d'higroscopicitat que les caracteritza, atrauen i retenen la humitat mediambiental ocasionant ruptures en forma de microfissures, esquerdes (fig. 11), fractures i fragmentació; disjuncions en forma de descamació (fig. 12), separació de plaques (fig. 13-14) i exfoliació, que finalment ocasionen despreniment del suport. Així mateix, aquestes fissures són proclives a acumular espires o llavors xicotetes que, amb el substrat dipositat i en presència

Figura 11. Ruptura de la superfície pètria en forma d'esquerdes (Barreda, 2012).

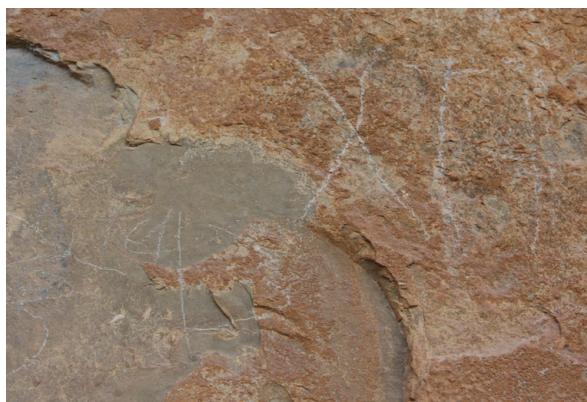
Figura 12. Disjunció de la superfície en forma de descamació (Barreda, 2012).

d'humitat, poden afavorir el creixement i el desenvolupament biològic, amb l'acceleració del desprendiment de la superfície en plaques. Desafortunadament, aquest fenomen afecta tota la superfície, fins i tot les representacions pictòriques. Aquestes esquerdes, a més a més, són òptimes perquè els insectes niñ, l'acció dels quals accelera el procés de desprendiment del suport i doten d'una major fragilitat aquestes zones.

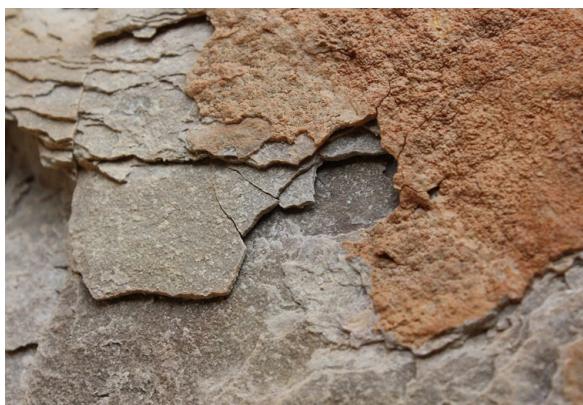
Figura 13. Disjunció de la superfície en forma de deplacat (Barreda, 2012).

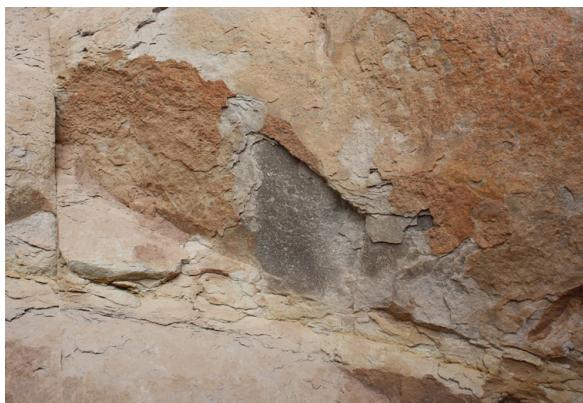
Figura 14. Deplacació de la superfície pètria (Barreda, 2012).

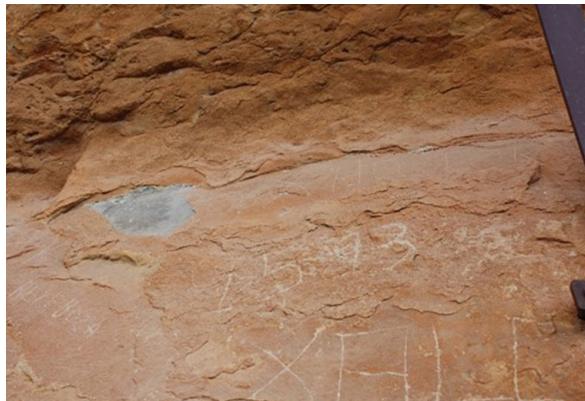
Si observem detalladament les alteracions que presenta la cavitat, s'hi aprecien dipòsits de brutícia superficial, concretament acumulacions de pols (fig. 15) sobre la pàtina homogènia de color ataronjat que recobreix tota la superfície rocosa. Aquesta lleugera capa de color encaramel·lat sembla ser la pàtina característica que formen els oxalats càlcics (CaC_2O_4) (fig. 16). A diferència d'altres concreccions càlciques, l'oxalat càlcic³ es

Figura 15. Dipòsit de pols superficial, sobre la pàtina de color ataronjat generada per oxalats càlcics (Barreda, 2012)

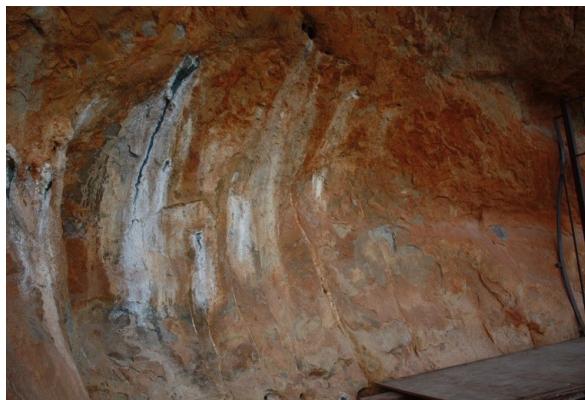
forma a partir del carboni ambiental i es fixa sobre la superfície rocosa com a resultat de l'activitat metabòlica de líquens i bacteris, cosa que genera sals insolubles en aigua, molt difícils d'eliminar (Alonso *et al.*, 2013; Feliu *et al.*, 2007; Hernanz *et al.*, 2010; Roldán, 2012; Vázquez-Calvo, 2012).

Figura 16. Pàtina d'oxalats que recobreix tota la superfície de la cavitat (Barreda, 2012).

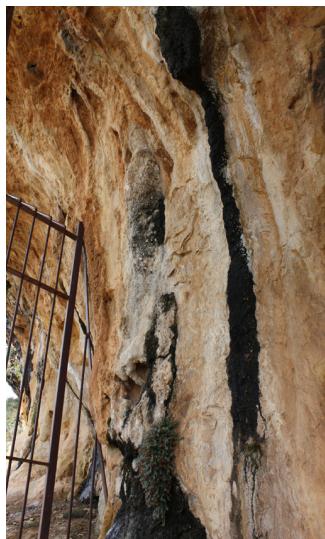
La part esquerra de la cavitat presenta vessaments actius que han generat concrecions calcàries (fig. 17), caracteritzades per la seu gran duresa, grossor i heterogeneïtat; s'han generat per la filtració d'aigua de pluja lleugerament àcida que ha dissolt la roca calcària transformant el carbonat càlcic en sulfats càlcics (Galán, 1991; Mora *et al.*, 2001: 88), que s'hi han depositat en forma de vessaments (fig. 18) que han occultat part de les figures representades, a més de provocar processos de cristal·lització de sals que en ocasions exerceixen pressures i provoquen alteracions mecàniques en forma de desprendiments de la mateixa concreció (Sánchez-Moral *et al.*, 1996: 1225). Simultàniament en aquestes zones es generen biopàtines (fig. 19) (líquens, fongs, algues, cianobactèries). A més, la

Figura 17. Formació de concrecions calcàries a causa de l'activitat dels vessaments continuats per la filtració d'aigua (Barreda, 2012).

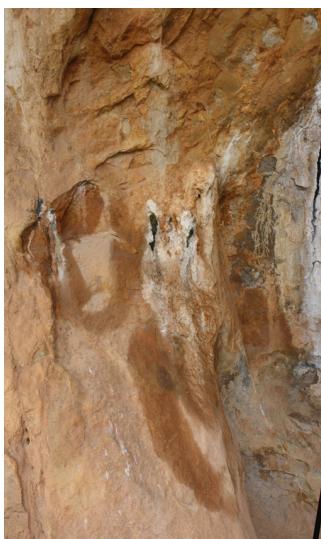
Figura 18. Filtració d'aigua de pluja a través de les fissures de la roca (Barreda, 2012).

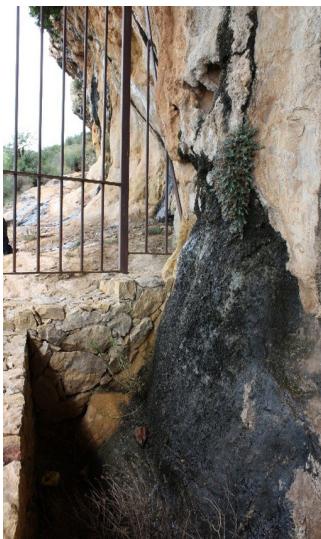
Figura 19. Formació de biopàtines (Barreda, 2012).

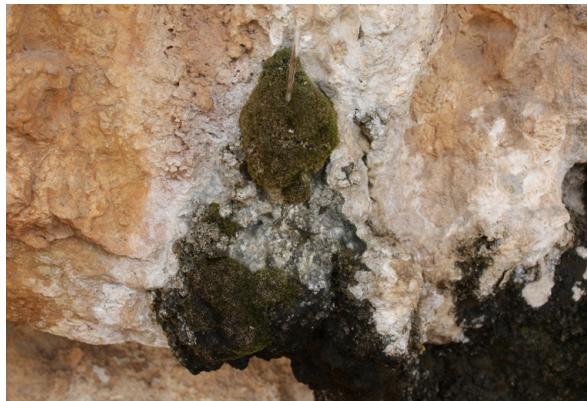
circulació continuada d'aigua afavoreix el desenvolupament de biòfits (molses) (fig. 20) i de plantes superiors (fig. 21), encara que aquestes últimes formacions descrites no afecten directament les pintures, però produeixen retenció d'humitat i creixement de les arrels que ocasionen fragmentació de la roca.

Figura 20. Alteració biològica per presència de biòfits (Barreda, 2012).

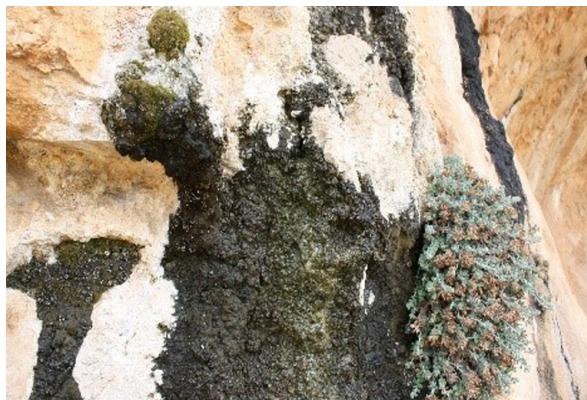
Figura 21. Creixement biològic de plantes superiors (Barreda, 2012).

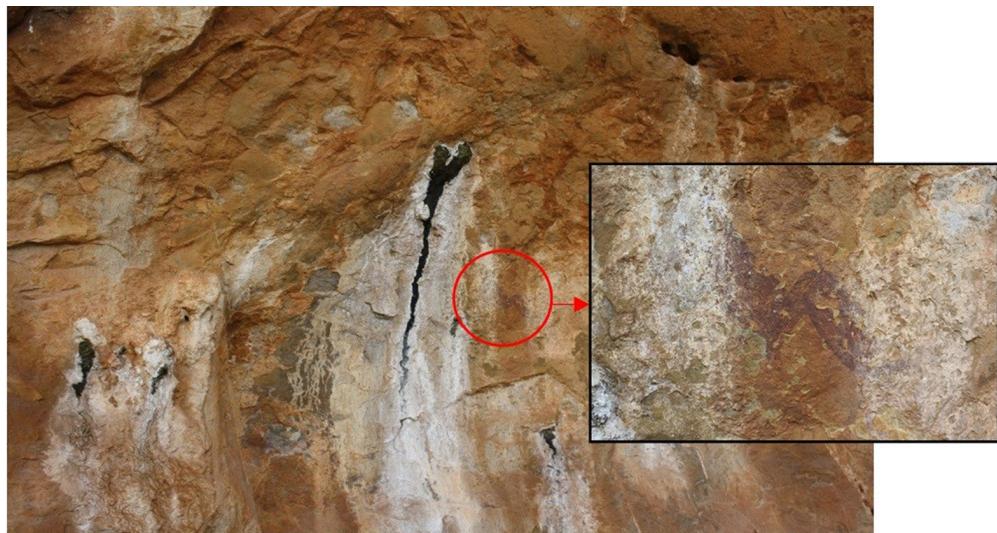
No obstant això, a mesura que ens aproximem al centre dels panells, s'observen diversos punts de filtració d'aigua que han generat nombrosos vessaments i halos blanquinosos (Zalbidea, 2007) (fig. 22), que han produït fenòmens de solució i recristal·lització de sals en superfície. Aquestes són degudes a la migració de les sals solubles en evaporar-se l'aigua de la xarxa porosa de la roca.

En aquest cas, s'observa com afecten més les figures del panell IV. Es tracta de dos cèrvids d'estil llevantí confrontats pels quarts posteriors. Els vessaments i halos blanquinosos oculten part del tronc i les potes davanteres (figs. 25-26), però no solament produeixen l'ocultació de les figures sota la capa de concreció, sinó que també provoquen desprendiments que arrosseguen amb ells part de la pintura, amb la qual

Figura 22. Vessaments de carbonat càlcic que afecten directament les figures representades (Barreda, 2012).

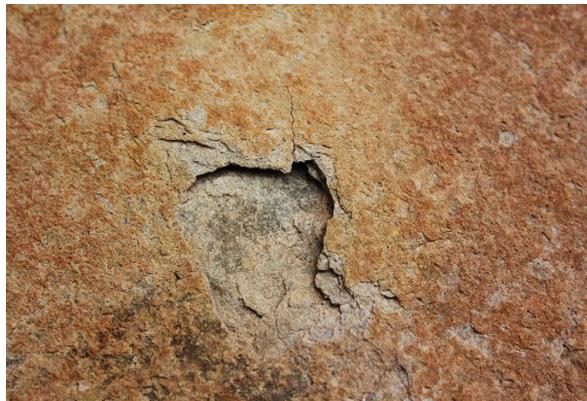
Les sals solubles es consideren un dels mecanismes d'alteració més dràstica que pateixen els materials petris; els fenòmens de solubilització/cristal·lització, hidratació/deshidratació, junt a les variacions higroscòpiques, poden provocar la seua destrucció (Amoroso, 2002: 119-127; González *et al.*, 2005: 2). Les més nocives per al material petri són aquelles que formen criptoeflorescències i subeflorescències, perquè generen la ruptura de l'estructura interna de la roca (Fort, 2009: 24; Zalbidea, 2008: 32) amb alteracions en forma de butllofes (fig. 23), escates, exfoliació o arenització (fig. 24).

Figura 23. Formació de esbombaments i posterior desprendiment del material petri (Barreda, 2012).

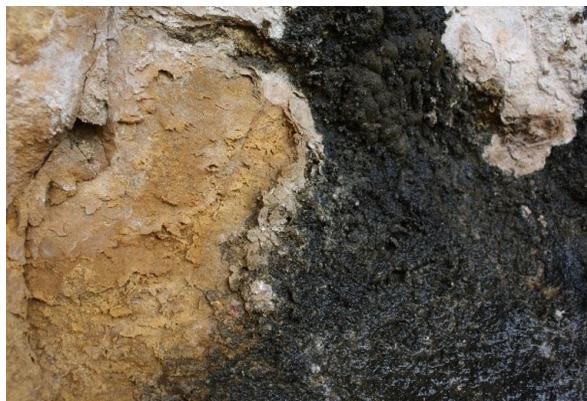
Figura 24. Exfoliació i arenització del material petri (Barreda, 2012).

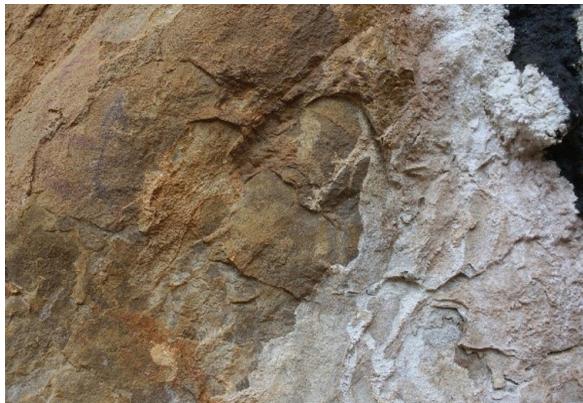
Figura 25. Vessament pròxim a la figura humana femenina de tipus llevantí estilitzat, situada en el panell IV de l'abric (Barreda, 2012).

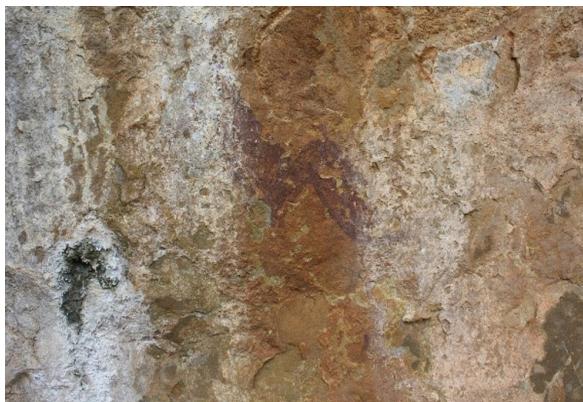
Figura 26. Vessaments que afecten dos zoomorfs de tipus llevantí, confrontats pels quarts posteriors, situats en el panell IV de l'abric (Barreda, 2012).

En aquest cas l'acumulació de carbonat càlcic ha ocasionat la formació de les concrecions que han occultat les figures zoomorfes, i hem de dir que aquest efecte de dissolució de la roca, irremediablement continua el seu procés. Igual ocorre amb les contínues filtracions d'aigua procedent de la pluja que surten a la superfície per la xarxa porosa de la roca. A més, cal assenyalar que aquests processos porten al darrere l'efecte de les accions biològiques que en el temps han generat biopàtines i la presència de microorganismes que produeixen alteracions fisicoquímiques importants en la superfície.

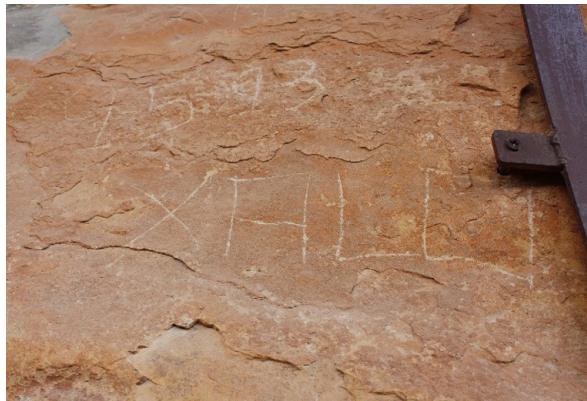
A les alteracions d'origen natural descrites cal afegir els danys d'origen antròpic (Ballester, 2003; Guillamet, 1990; 2000). Aquest abric, abans de la restauració, presentava nombrosos grafits efectuats abans de la instal·lació del tancament de protecció en 1995. Els grafits van ser realitzats per incisió. Aquestes agressions eren generalitzades i s'escampaven al llarg de la superfície de l'abric (figs. 27-28). A conseqüència d'això es produïx la pèrdua de la pàtina de color ataronjat dels oxalats que recobreixen la superfície, i queden les empremtes de color blanc al deixar la matriu de la roca al descobert. La realització de grafits es una pràctica molt habitual en aquest tipus de enclavaments, més encara si es troben situats en llocs de fàcil accés com és el cas de l'Abric de Pinos, on al voltant s'han detectat restes metàl·liques d'ancoratges típics d'escalada (fig. 29).

Figura 27. Grafits realitzats per incisió, dintre del recinte de l'abric, abans del tancament en 1995 (Barreda, 2012).

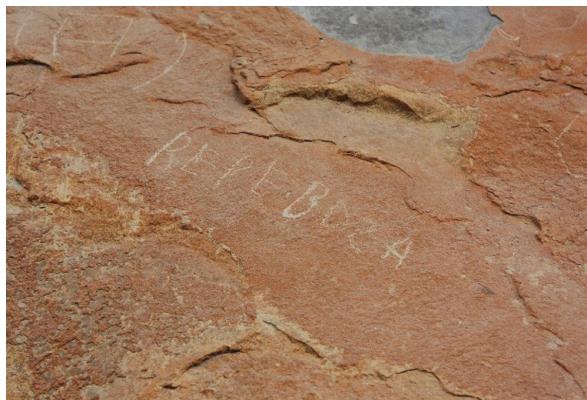
Figura 28. Grafits realitzats per incisió, dintre del recinte de l'abric, abans del tancament en 1995 (Barreda, 2012).

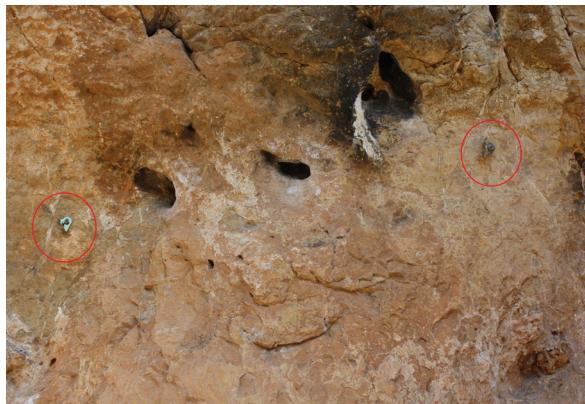
Figura 29. Ancoratges metàl·lics d'escalada ubicats al voltant de l'Abric de Pinos (Barreda, 2012).

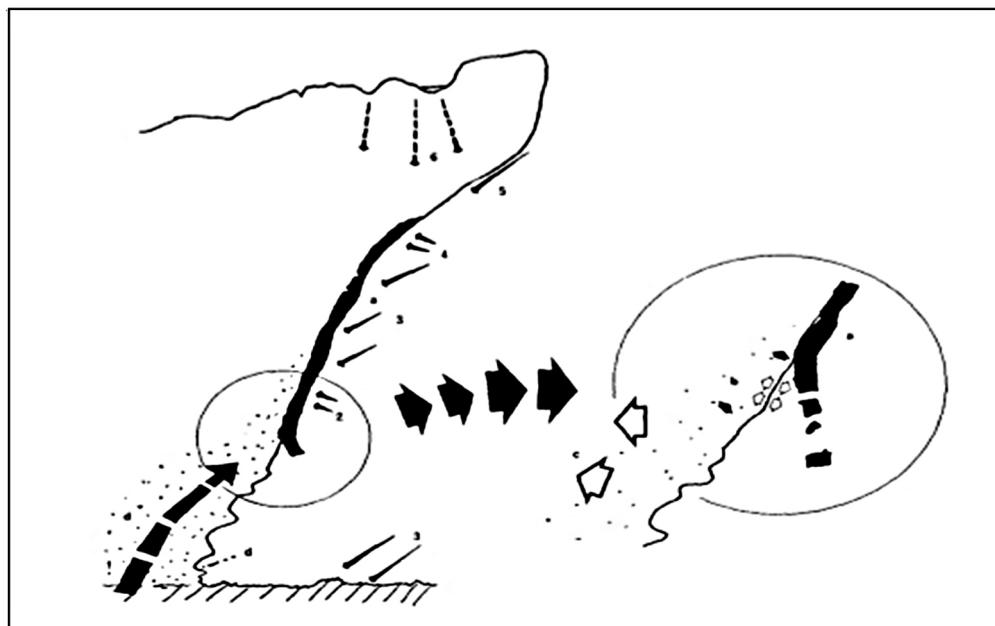
Figura 30. Exemple gràfic, extret de l'article de Sanz *et al.*, 2000, on s'expliquen les alteracions que sofreixen les pintures rupestres esquemàtiques del Monte Valonsadero en Soria. Aquest exemple és extrapolable al cas de les pintures de l'Abric de Pinos i, per tant, ens ha servit per a explicar-ne la degradació. En la imatge s'observa: una zona inferior (irregular) que assenyala la part més debilitada del suport a causa de la disagregació en forma pulverulència; la fletxa (ascendent) indica la direcció cap on es desenvolupa l'alteració i que produceix els desprendiments de material petri superficial, mentre que la zona superior (assenyalada amb una franja continua fosca) indica la capa carbonatada externa, caracteritzada per ser més resistent, i on s'ubiquen les pintures (Sanz *et al.*, 2000: 225).
